## Retour d'expérience sur les renforcements des levées de Loire en “ deep soil mixing ”

## *Deep soil mixing feedback in Loire levees*

Sébastien Patouillard<sup>1</sup>, Lucile Saussaye<sup>2</sup>, Edouard Durand<sup>2</sup>, Nathalie Manceau<sup>1</sup>, Alain Le Kouby<sup>3</sup>,  
Arthur Coulet<sup>1</sup>

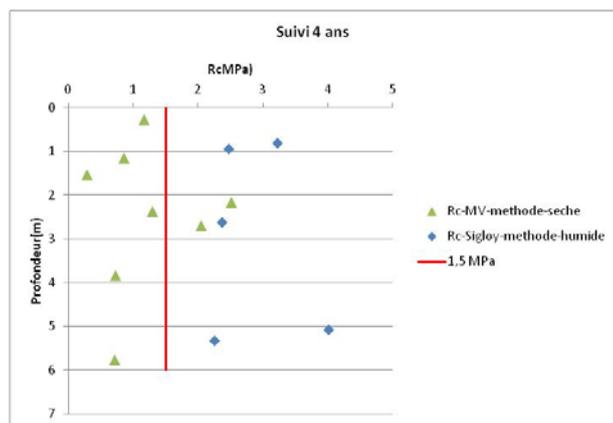
FIGURE 1 : ÉVOLUTION DE LA RÉSISTANCE A 4 ANS

D'autres travaux de recherche ont été testés pour le suivi des performances obtenues sur le mélange in situ et sur des mélanges préparés en laboratoire : notamment une tentative de suivi à 2 ans par méthodes géophysiques avec Tomographie de Résistivité Électrique (TRE) qui n'a pas abouti en raison de la géométrie élargie de l'écran non détectable en profondeur. Sur la figure 1, l'évolution de la résistance mécanique (R<sub>c</sub>) est tracée en fonction de la profondeur. Les valeurs obtenues avec

la méthode VH sont effectivement supérieures à celles de la méthode VS pour deux zones où les matériaux naturels sont un peu différents. Une certaine disparité est observée entre les valeurs pour chacune des méthodes.

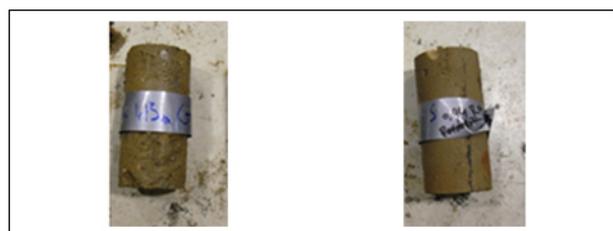
FIGURE 2 : ÉCHANTILLONS MÉTHODE VS - MÉTHODE VH

Une autre explication avancée est que la texture du matériau issu de la méthode VS semble plus friable que la texture du matériau obtenu par la méthode VH (Figure 2).

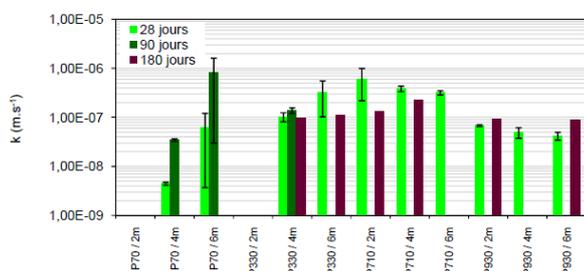
FIGURE 2 : PERFORMANCES HYDRAULIQUES DE L'ECRAN DE VEUVES ENTRE 28 ET 180 JOURS

Les perméabilités mesurées en laboratoire (4 profils, 3 profondeurs) étaient supérieures à  $1.10^{-8}$  m/s à 28 jours (figure 2) et n'étaient donc pas conformes aux prescriptions. Les résistances mécaniques étaient également inférieures à 1,5 MPa sur 5 profils à 28 jours et conduisaient à douter de la tenue dans le temps de l'ouvrage.

Dans ce contexte, l'entreprise a pris à sa charge un suivi de l'évolution de l'écran sur 10 ans (essais d'eau en forage Ø de 116 mm au niveau de 3 profils). Les résultats, obtenus sur le terrain à ce jour, donnent une perméabilité inférieure à  $1.10^{-8}$  m/s, ce qui laisse présager une évolution favorable de l'ouvrage dans le temps, mais pose la question de la représentativité des essais en laboratoires à 28 jours réalisés en phase chantier.

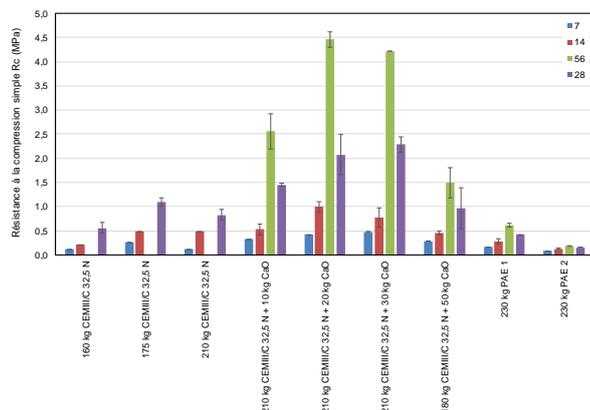
FIGURE 11 : RÉSISTANCES A LA COMPRESSION SIMPLE OBTENUES AVEC L'ÉTUDE DE FORMULATION EN LABORATOIRE

Sur le tronçon de Sigloy, la formulation des mélanges des précédents écrans reposait sur un apport de 160 à 180 kg de ciment CEMIII/C 32,5 N par mètre cube de sol traité. Malgré une augmentation du dosage de ciment à 210 kg/m<sup>3</sup> les performances mécaniques et hydrauliques demandées n'ont pas été atteintes (Figure 11). Aussi, une adaptation de la nature du liant a-t-elle été proposée avec un apport de chaux vive (CaO) compris entre 10 et 50 kg de CaO par mètre cube de sol traité. Cet apport peut se faire soit par ajout au ciment CEMIII/C

L'effet de la chaux vive implique probablement les mécanismes suivants : réduction de la teneur en eau, accroissement de la température et forte alcalinité, prompts à inhiber les effets néfastes de la matière organique.

Seules 2 formulations ont permis d'atteindre les performances mécaniques et hydrauliques requises à 28 jours, avec une augmentation des performances mesurée à moyen terme (56 jours). La formulation retenue est composée de 210 kg de ciment CEMIII/C 32,5 N et de 20 kg de CaO par mètre cube de sol traité.
