Développement d'un noeud ultrason synchronisé par GPS sur base PEGASE 3 : application au monitoring de rail

Bastien Chapuis, Vincent Le Cam, Maxime Darbois

3^{ème} journée annuelle
SHM@COFREND

DÉVELOPPEMENT D'UN NŒUD ULTRASON SYNCHRONISÉ PAR GPS SUR BASE PEGASE 3 : APPLICATION AU MONITORING DE RAIL

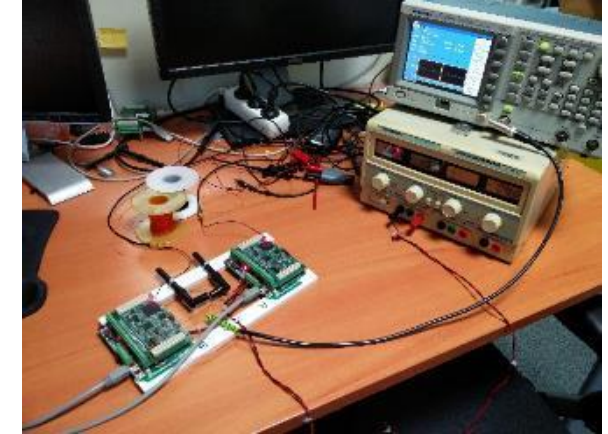
Développements important sur la carte PEGASE en 2017-2018 :

- Linux Embarqué, driver temps réel, C++ , VHDL sur FPGA
- Synchronisation sur la base du PPS du récepteur GPS NEO8T : $1s \pm 50\text{ nS}$
- Algorithme d'auto-apprentissage de l'erreur native du quartz $F(T^\circ)$
- Prise en compte en temps-réel de la trame TIM-TP : information de correction du GPS
- Remodélisation du code de correction TIM-TP : Extinction/rallumage du GPS (énergie)
