# Développement d'un noeud ultrason synchronisé par GPS sur base PEGASE 3 : application au monitoring de rail

Bastien Chapuis, Vincent Le Cam, Maxime Darbois

Bastien Chapuis, Vincent Le Cam, Maxime Darbois. Développement d'un noeud ultrason synchronisé par GPS sur base PEGASE 3 : application au monitoring de rail. 3ième Journée nationale SHM de la Cofrend, COFREND, Dec 2020, Paris, France. hal-04483980

## DÉVELOPPEMENT D'UN NŒUD ULTRASON SYNCHRONISÉ PAR GPS SUR BASE PEGASE 3 : APPLICATION AU MONITORING DE RAIL

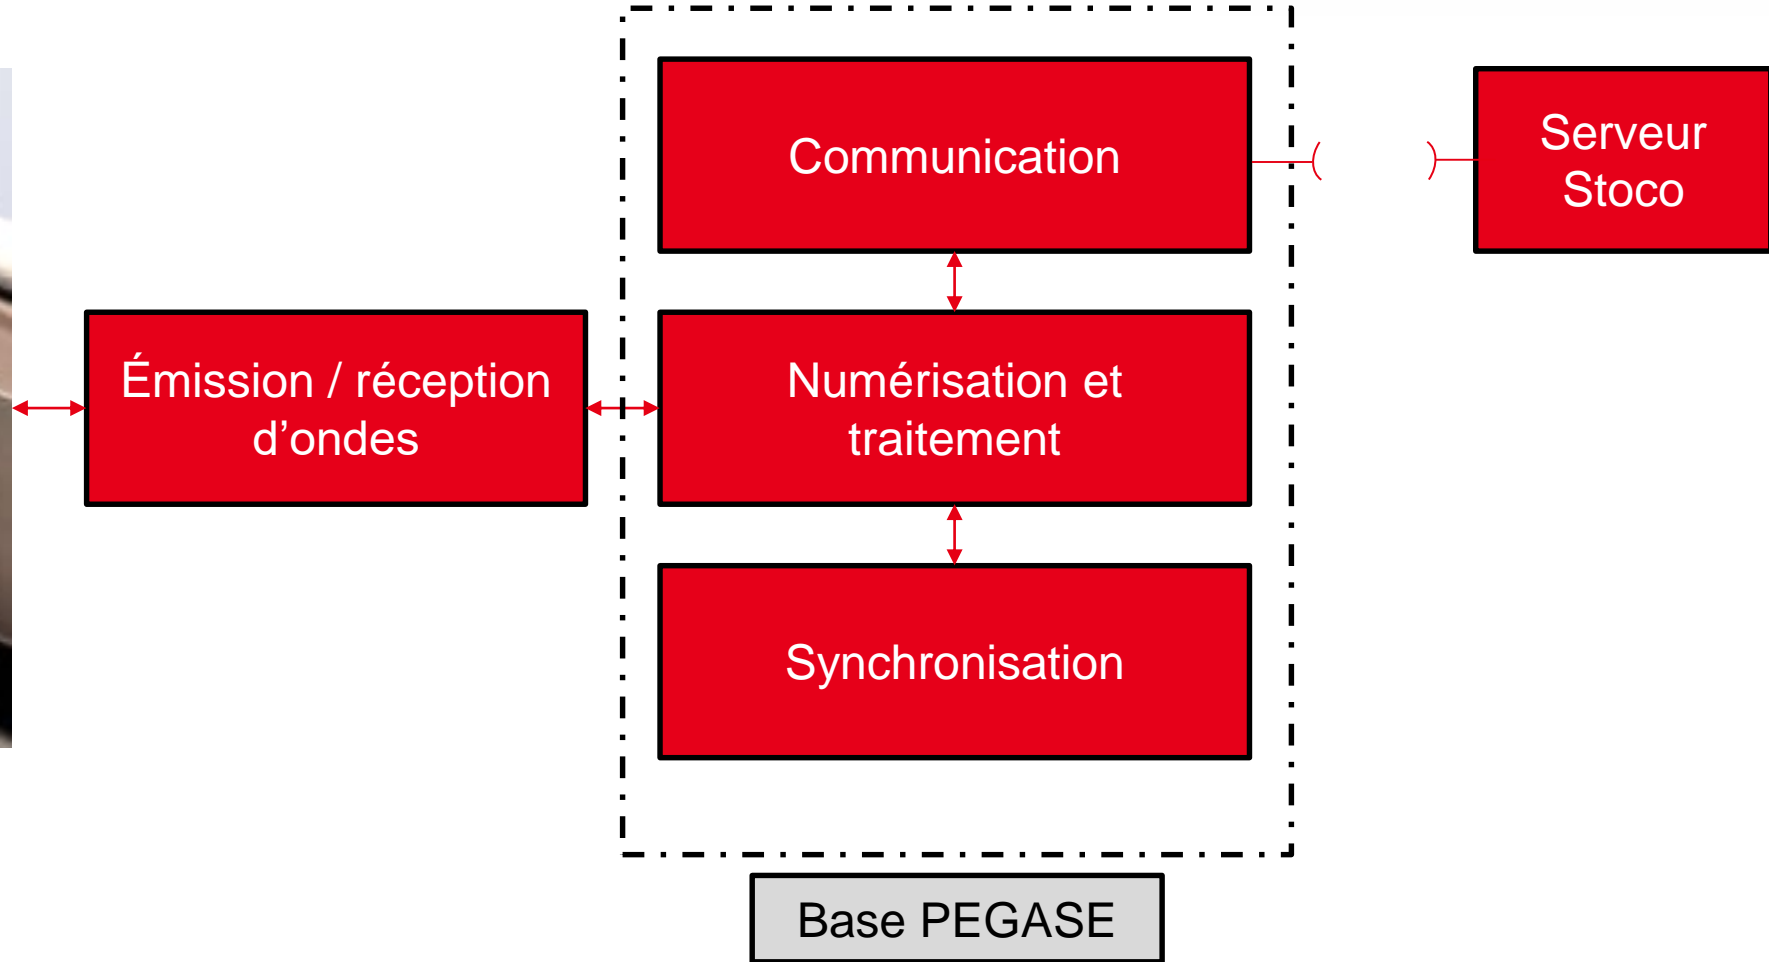
# ARCHITECTURE DU NŒUD

Développement sur base PEGASE pour le caractère générique, le temps de développement et la synchronisation par GPS

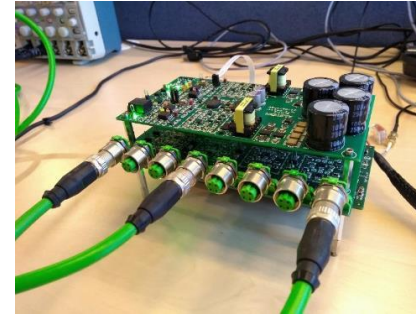
Nœud final
