# Développement d'un noeud ultrason synchronisé par GPS sur base PEGASE 3 : application au monitoring de rail

## DÉVELOPPEMENT D'UN NŒUD ULTRASON SYNCHRONISÉ PAR GPS SUR BASE PEGASE 3 : APPLICATION AU MONITORING DE RAIL

Journée SHM@COFREND 10 décembre 2020 | Bastien CHAPUIS, Vincent LE CAM et Maxime DARBOIS

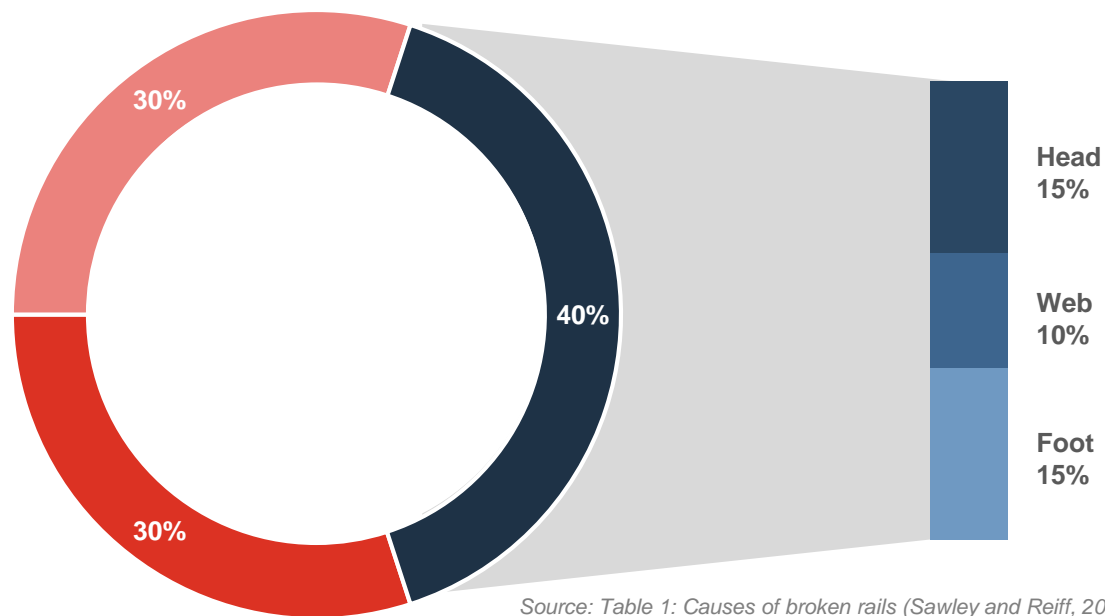
# Market Situation Assessment – Average broken rail origin

Fatigue, transverse and vertical cracks

COVERED BY RAIL SHM

Welding or Joints

Head rolling contact fatigue

PARTIALLY COVERED BY RAIL SHM

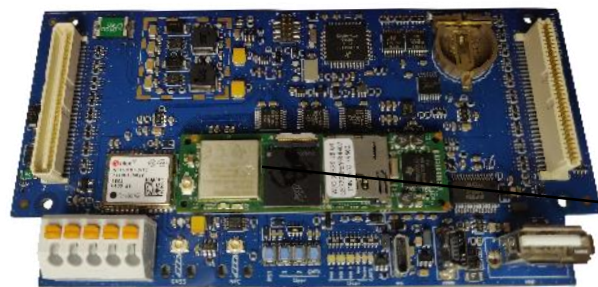
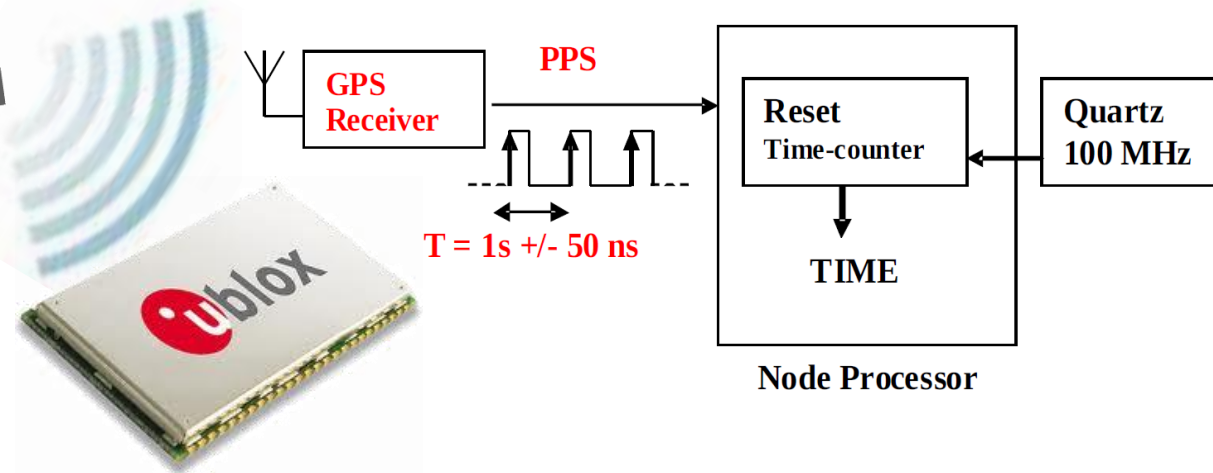
### Modèle : NeoM8T

- Point fort de PEGASE 3 : une synchronisation précise ( $\mu\text{S}$  voire  $\text{nS}$ ) et déterministe

- Support GPS, Glonass, Beidou, Galileo
- Standard NMEA Trame / U-Blox Trame / Raw data
- Mode Normal / Fixed
- Hot start / Cold start
- Time pulse accuracy** : External  $20\text{ns} < >$  Indoor  $500\text{ns}$  (PPS)
- Power management
- Port UART / USB / SPI

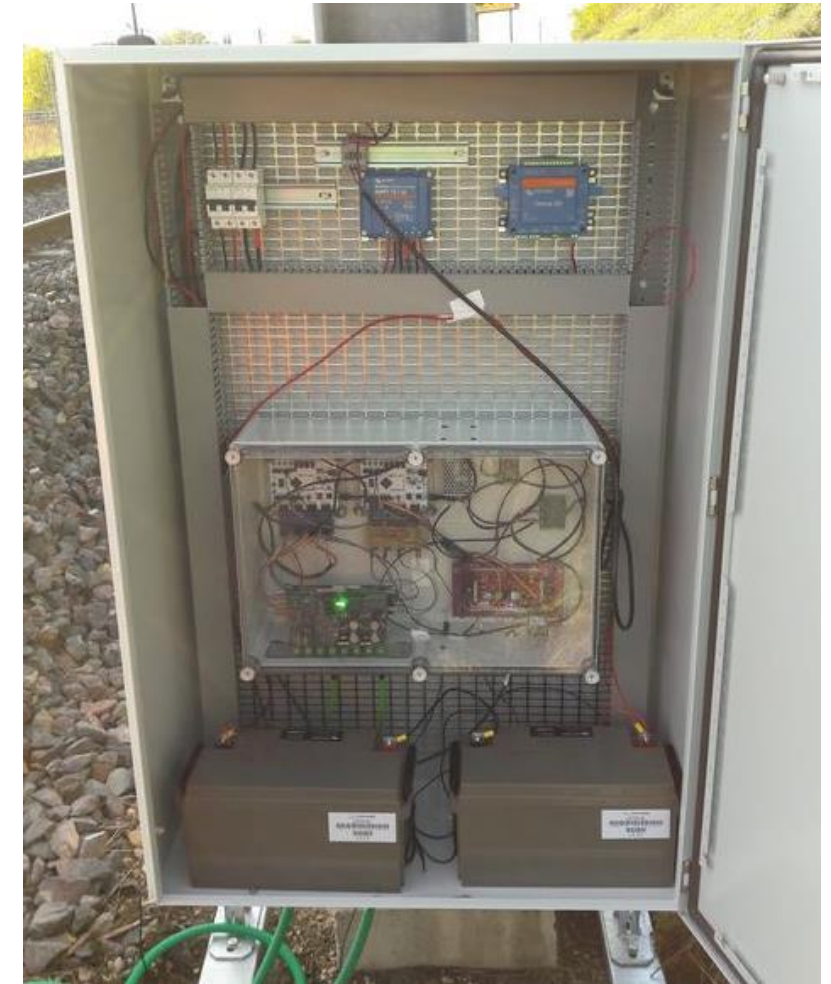
Nœud prototype et son alimentation autonome (batterie/panneaux solaires)

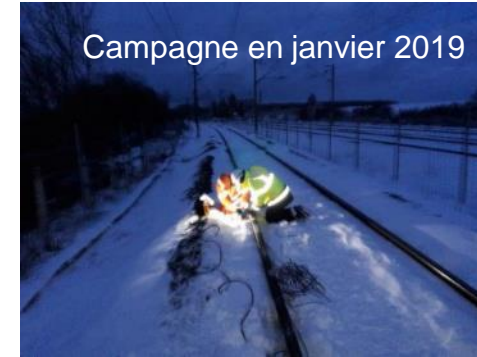
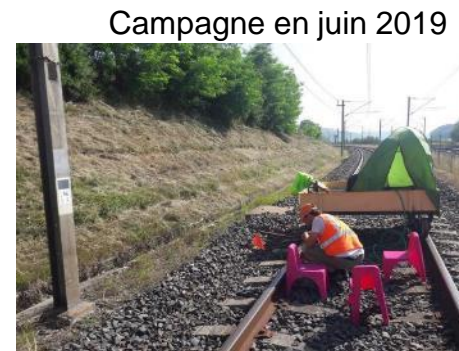
Signal mesuré après 1,2 km de propagation

3 nœuds ont été déployés sur le site du Centre d'Essais Ferroviaires en 2019
