## Retour d'expérience sur les renforcements des levées de Loire en “ deep soil mixing ”

## *Deep soil mixing feedback in Loire levees*

Sébastien Patouillard<sup>1</sup>, Lucile Saussaye<sup>2</sup>, Edouard Durand<sup>2</sup>, Nathalie Manceau<sup>1</sup>, Alain Le Kouby<sup>3</sup>,  
Arthur Coulet<sup>1</sup>

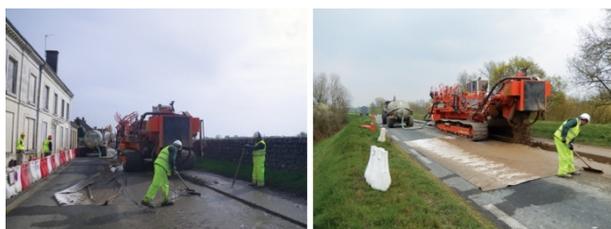
Ce chantier a aussi permis de mettre en place un protocole efficace pour maintenir le site propre et éviter tout dommage aux habitations et aux réseaux d'eau pluviale (figure 3).

FIGURE 3 : DISPOSITIF POUR LE MAINTIEN DE LA PROPRETE

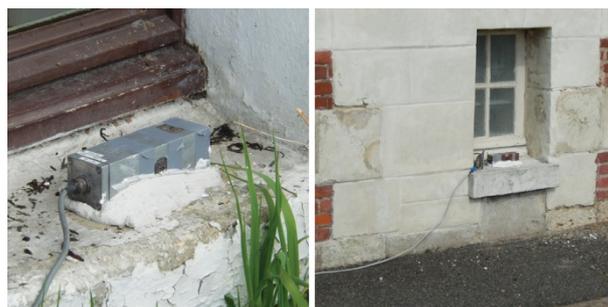
Enfin, un dispositif pour le suivi des vibrations générées par la machine a été testé (figure 4). Il a permis de montrer que cette technique ne générait quasiment pas de vibration (celles observées sont en limite du seuil détectable par les outils de mesure).

FIGURE 4 : DISPOSITIF DE SUIVI DES VIBRATIONS

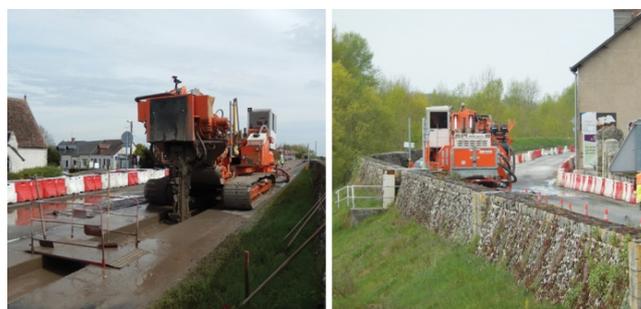
Cette technique de traitement de l'étanchéité permet donc de réaliser des travaux en milieu urbanisé en minimisant les risques de dommage au bâti (figure 5).

FIGURE 5 : PROXIMITE DU BATI

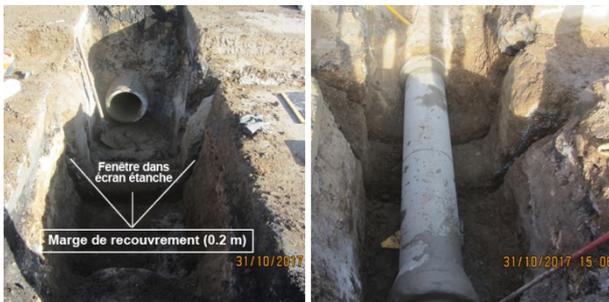
Dans le cas de canalisations béton (figure 6), l'étanchéité peut être obtenue via la liaison béton-béton. Une fenêtre est ouverte dans l'écran pour repositionner le réseau, puis un massif de béton non essorable est coulé entre l'écran et la canalisation.

FIGURE 6 : PASSAGE DE CANALISATION BÉTON

Cette méthode a l'avantage d'être simple à mettre en œuvre, et ne présente pas de risque de défaut d'exécution qui remettrait en cause l'étanchéité de la digue. En revanche, elle lie définitivement un élément de la canalisation avec l'écran et ne

permet pas d'intervention ultérieure sur cet élément. Elle a été utilisée exclusivement pour les canalisations d'eaux pluviales.

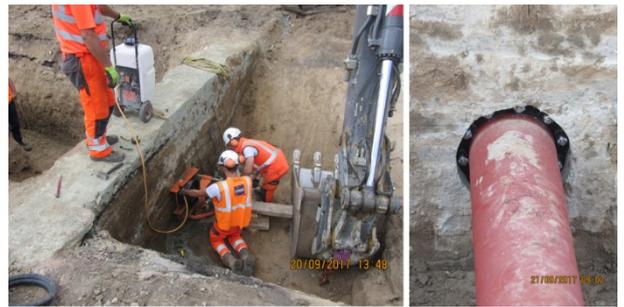
Sur une canalisation de rejet d'une station d'épuration, un dispositif de type « passe tube » ou joint annulaire a été utilisé (figure 7). Après réalisation de l'écran étanche avec un temps de cure suffisant pour qu'il atteigne une résistance mécanique satisfaisante, un carottage est réalisé dans l'écran. Un élément de canalisation est mis en place dans ce carottage, avec un joint annulaire, qui, par serrage des boulons latéraux, comprime un joint caoutchouc pour obtenir l'étanchéité entre la canalisation et l'écran. Ce dispositif offre plus de souplesse pour le gestionnaire de réseau en cas de besoin d'intervention ultérieure, mais présente quelques inconvénients de mise en œuvre. La réalisation du carottage doit être de bonne dimension et le serrage du joint suffisant, ce qui nécessite une attention particulière lorsque les opérateurs sont peu habitués à ce genre de dispositif.

Cette technique a été utilisée pour une canalisation qui a été déviée de quelques mètres, de sorte à réaliser le carottage dans un écran âgé d'un an. Dans un écran de quelques jours, il n'est pas certain que la résistance soit suffisante pour mettre en œuvre le joint annulaire.

FIGURE 7 : PASSAGE DE CANALISATION AVEC JOINT ANNULAIRE

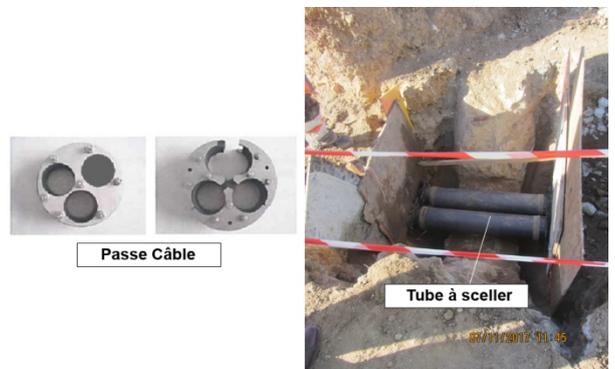
Pour le passage de câbles ou de canalisations de petites dimensions, un dispositif dit « passe-câble » a été utilisé (figure 8). Là encore c'est un joint caoutchouc qui, par serrage, assure l'étanchéité, mais, cette fois-ci, entre une pièce fixe et le réseau.

FIGURE 8 : PASSAGE DE CABLES

Après réalisation et durcissement de l'écran, une fenêtre est ouverte pour sceller la pièce fixe, composée d'un tube traité en surface pour assurer la bonne adhérence avec le béton coulé autour. Elle peut ensuite accueillir plusieurs réseaux. Les dispositifs passe-câbles assurent l'étanchéité aux deux extrémités du tube.

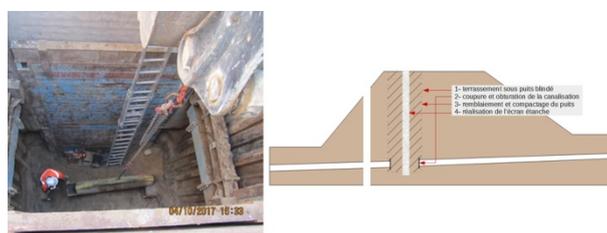
Pour le cas de la suppression d'une canalisation située à 7 m de profondeur sous la crête de digue, il a été décidé de ne pas procéder au retrait total de la canalisation car cela aurait nécessité d'ouvrir l'ouvrage au niveau de ses fondations, avec le risque de les déstructurer. Un puits blindé a été ouvert, permettant d'atteindre la canalisation, de la couper sur 2 m de long et procéder à l'obturation des tronçons laissés en place (figure 9). Le puits a ensuite été remblayé avant la réalisation de l'écran étanche sur une profondeur de 8 m.

FIGURE 9 : COUPURE D'UNE CANALISATION PROFONDE

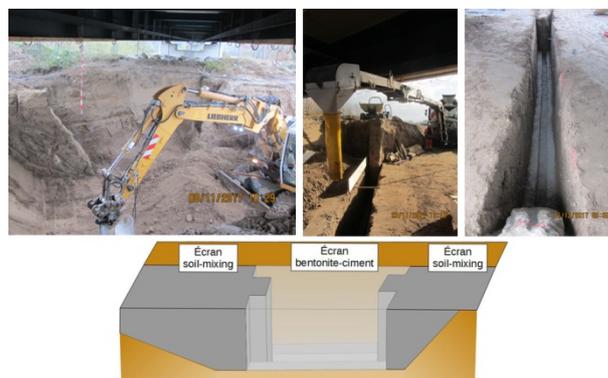
La question de la continuité de l'écran s'est également posée pour le passage des ponts. Le pont routier de la RD142 à Montlouis-sur-Loire passe au-dessus de la digue de Tours Loire amont et les poutres de ce pont se situent à 1 m au-dessus de la crête de digue limitant l'intervention des engins de chantier classiques. Pour réaliser la continuité de l'écran étanche sous le pont, il a été décidé d'excaver la digue sur une hauteur de 3,50 m puis de monter une paroi en bentonite ciment par niveaux (figure 10).

La formulation du mélange bentonite-ciment a été testée pour assurer une perméabilité de la paroi inférieure à  $10^{-8}$  m/s. Le mélange est produit en centrale puis acheminé sur le chantier où il est directement mis en œuvre. Après avoir excavé la digue sur 3,50 m de hauteur, une tranchée est ouverte sur 2,00 m de profondeur pour atteindre la profondeur d'écran souhaitée à 5,50 m sous la crête de digue. Le mélange bentonite-ciment y est coulé, puis un premier temps de cure de 3 jours est observé avant toute nouvelle intervention.

La reconstitution de la digue s'est ensuite déroulée par paliers. Après la prise et le durcissement d'un niveau de paroi bentonite-ciment, la fosse excavée est remblayée en réemployant les matériaux de la digue (de classe GTR B5m) compactés par couches de 15 cm. Une fois un palier d'environ 2 m de remblai réalisé, une nouvelle tranchée est creusée pour atteindre le niveau de paroi bentonite-ciment inférieur et y couler un nouveau niveau de paroi. Ici, la paroi bentonite ciment est coulée sur trois niveaux (-5,50 m / -3,50 m / -1,70 m) et la reconstitution du remblai est réalisée en deux

Des indentations sont prévues pour assurer la continuité entre les différents niveaux de paroi bentonite-ciment et avec l'écran en tranchée de sol mixé déjà réalisé de part et d'autre. Celles-ci sont obtenues via le raclage des extrémités de l'écran et via la pose de bastaings retirés avant coulage d'un nouveau niveau dans la paroi de bentonite-ciment.

FIGURE 10 : PAROI EN BENTONITE-CIMENT SOUS LE PONT ET JONCTION AVEC L'ÉCRAN EN TRANCHEE DE SOL MIXÉ
